KORTÁRS SZABADTÉRÉPÍTÉSZETI ALKOTÁSOK AKADÁLYMENTESSÉGÉNEK ELEMZÉSE BUDAPEST BELVÁROSÁBAN

*Fekete Albert – Planchat Sophie –
Szöbölödi Anita – Takács Dániel*

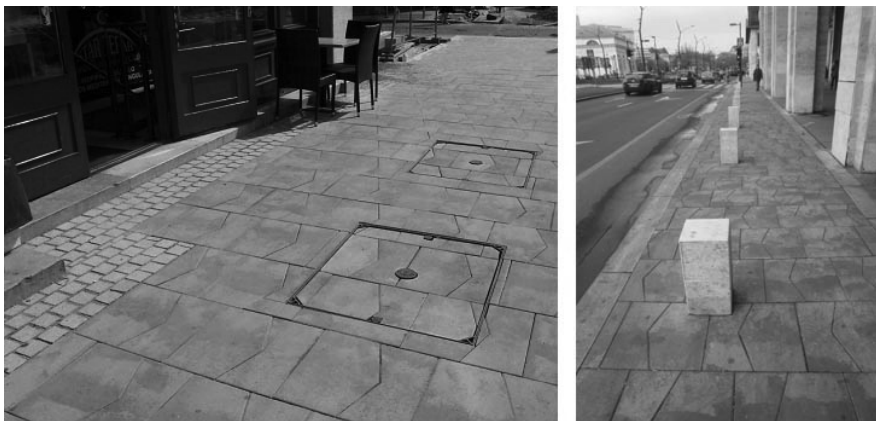
1. fotó A budapesti „K” kőburkolat a Kiskörúton

A finomfűvott felületkiképzésű „K” kő a Vámház körúton és a Károly körúton

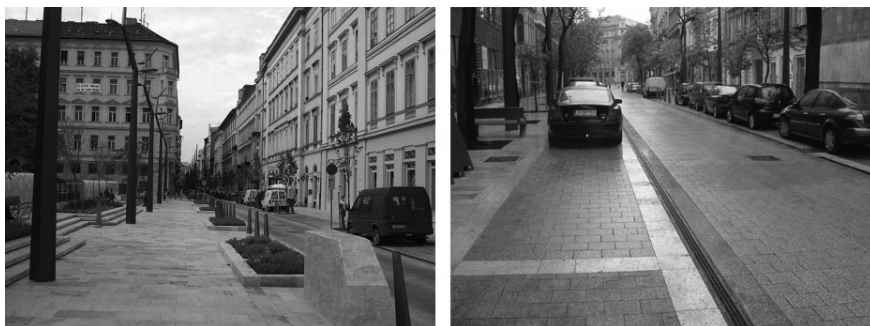
2. fotó A pesti főutca természetes kőburkolatai
Mészkö és gránitburkolatok gyalogos illetve gépjárműforgalomra

A belváros főutcájaként számon tartott Kecskeméti utcában (valamint annak folytatásában illetve a becsatlakozó kisebb egyirányú, vegyes forgalmú utcákban, tereken) természetes kőburkolatok találhatók (mészkő a járdákon illetve gránit az úttesten). Megjelenésüket tekintve elegáns, a történelmi városmag építészeti karakteréhez jól illeszkedő burkolatok ezek. Akadálymentességüket tekintve negatívum, hogy esős időben (de főképp télen havas, fagyos időszakban) a vágott mészkő járdalapok külö-

nösképpen csúszósak, de ezen kívül tükröződésük miatt is balesetveszélyesek. Alkalmazásuk betétként, díszítésként, más burkolatokkal együtt, esetleg hasított formában fogadható el.

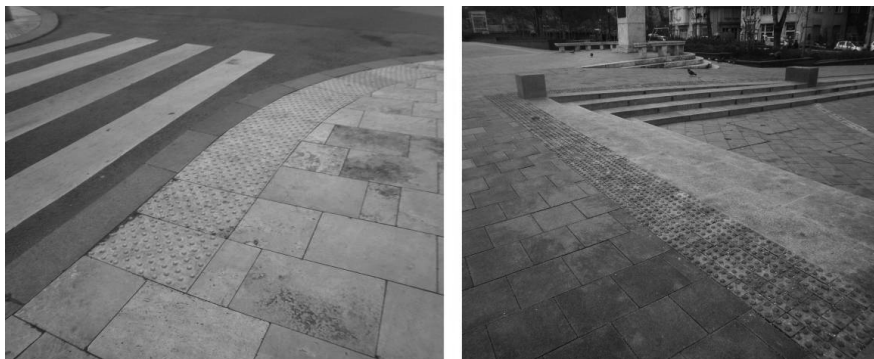
3. fotó A Fővám tér és a Főutca egyedi kialakítású taktilis burkolati elemei

A taktilis jelzések kialakításánál – a pesti belvároshoz hasonló történeti környezetben – törekedni szükséges arra, hogy ezeket az alkalmazott környezetbe illő burkolatokból, egyedi módon alakítsák ki. Ezt a törekvést a Fővám téren és a Főutca program megvalósításánál sikerült érvényesíteni. Ezeken a helyszíneken a taktilis burkolati jelzések gránitból illetve mészkőből lettek kimarva/faragva, ami pozitívum. A körút további részein azonban – Kálvin tér, Astoria, Károly körút – a taktilis jelzések feltűnő fehér színű, a „K” műköburkolattól eltérő anyagú és méretű elemcsaládból lettek kialakítva.

A veszélyzónát jelző taktilis burkolati elemek a járófelület burkolatanyagából, egyedi módon kialakítva, így színükkel, anyagszerűségükkel illeszkednek az épített környezetbe

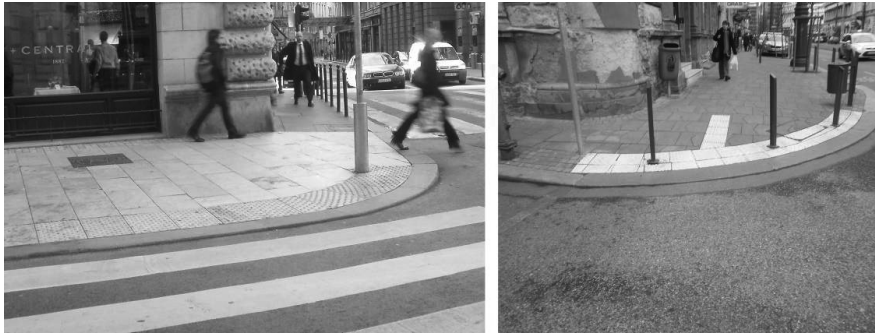
4. fotó A Károly körútra tervezett, egyedi, a „K” kő burkolatanyagából kialakított taktilis elemcsalád, illetve a megvalósult taktilis burkolatelemek fehér műköből
 A fehér műköből készült taktilis vezetősáv elemmérete nem egyezik meg a „K” kő elemeinek méretével, így esztétikai problémákat vet fel
 Forrás: tervlap - Lépték terv Tájéépítész Iroda; fotó - szerzők fotója

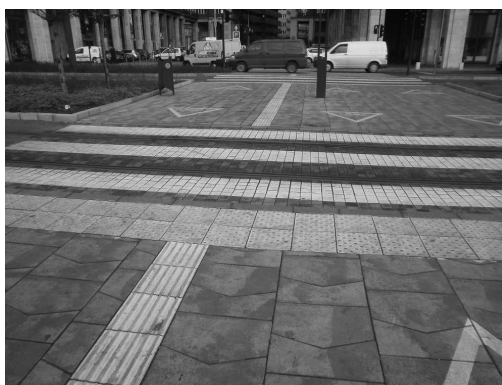
5. fotó Süllyesztett szegélyek a vizsgálati területen

A vizsgálati területen mindenütt példásan megvalósult a szegélylesüllyesztés a szükséges helyeken (elsősorban a gyalogátkelőknél, akadálymentes parkolóhelyeknél), megfelelően kombinálva a taktilis burkolati elemekkel. Az alacsony útpadka (vagy sokhelyütt, de elsősorban a vegyes forgalmú, a főutcához kapcsolódó helyszíneken a padka teljes hiánya) esztétikus kialakítással és egyértelmű jelöléssel (taktilis jelzések) párosul. Az elvárások tehát az akadálymentesítés terén ebből a szempontból mind funkcionális, mind esztétikai síkon teljesülnek.

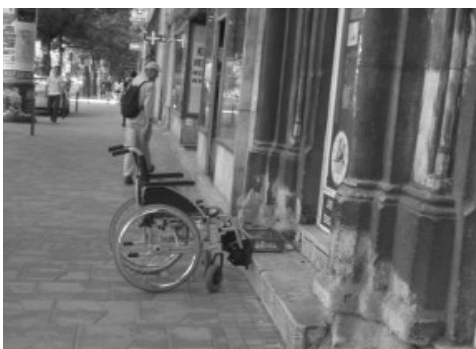
6. fotó Magas küszöb egy üzlet bejáratánál a Kiskörúton

A rámpák tekintetében nem mindig sikerült jó megoldást találni, mert az akadálymentes közlekedőfelület (járda) és az épületek bejáratai között magas padkák, küszöbök jelentek meg illetve maradtak. Ennek fő oka, hogy a szabadter felújítások által érintett közterület sokszor nincs szintben a kapubejárók, szolgáltató egységek padlószintjével, és a 10-12 cm-es vagy akár ennél nagyobb szintkülönbség áthidalása a felújítás során nem történt meg, mert a tervezési területen kívülre esett. Ez a zökkenőmentes közlekedést jelentősen gátolja (6. fotó)

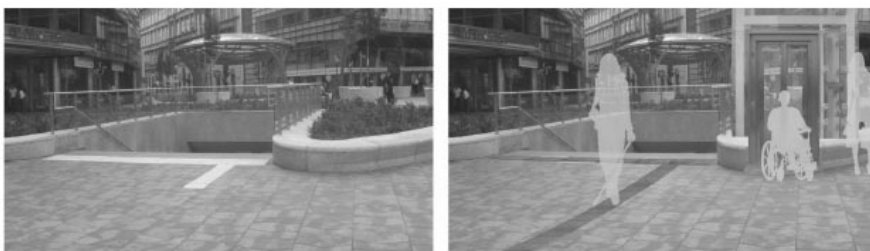
7. fotó Aluljáró lejárata a Kálvin téren

A vizsgált terület legnagyobb észlelt hiányossága abban mutatkozik meg, hogy a lejtés az aluljárókba, a metróhoz pillanatnyilag nem akadálymentes (7. fotó)

3. A megépített elemek az átadás után hosszú ideig nincsenek (vagy nem voltak) beüzemelve, illetve nem működnek. Ilyen például a Kálvin tér gyalogátkelőhelyeinél a zöld lámpát kísérő hangjelzések hiánya. Bár hangszórókat szereltek fel a jelzőlámpa-oszlopokra, hónapokig nem adtak ki hangot. Ugyancsak a Kálvin téren, a terveken szereplő felvonó, amely az aluljáró akadálymentesítését biztosítaná, egyelőre nem épült meg.

A baloldali fotó a jelenlegi állapotot mutatja, míg a jobboldalin az akadálymentes lejutást elősegítő lift elhelyezését, illetve a taktilis burkolati sáv esztétikusabb kialakítását javasoltuk
